OPINIA TECHNICZNA

do projektu systemu fotowoltaicznego o mocy 8kW na dachu budynku

Strażnicy OSP Pniów

Chorzów luty 2016r

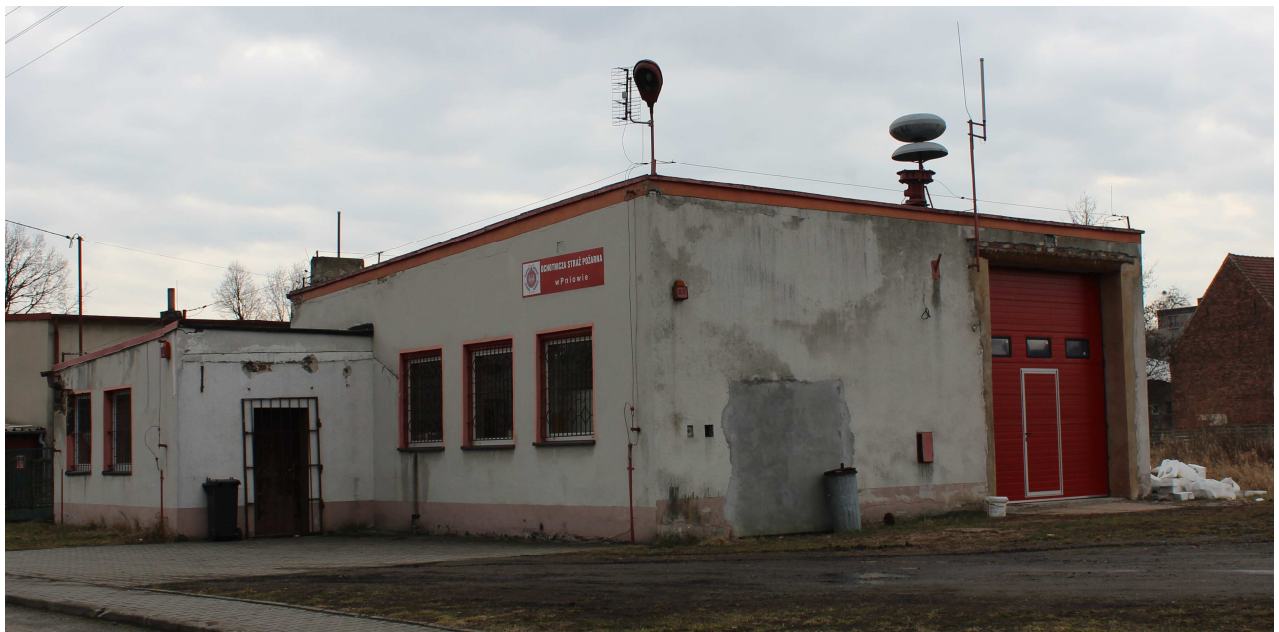
Fotografia nr 1. Elewacja budynku.

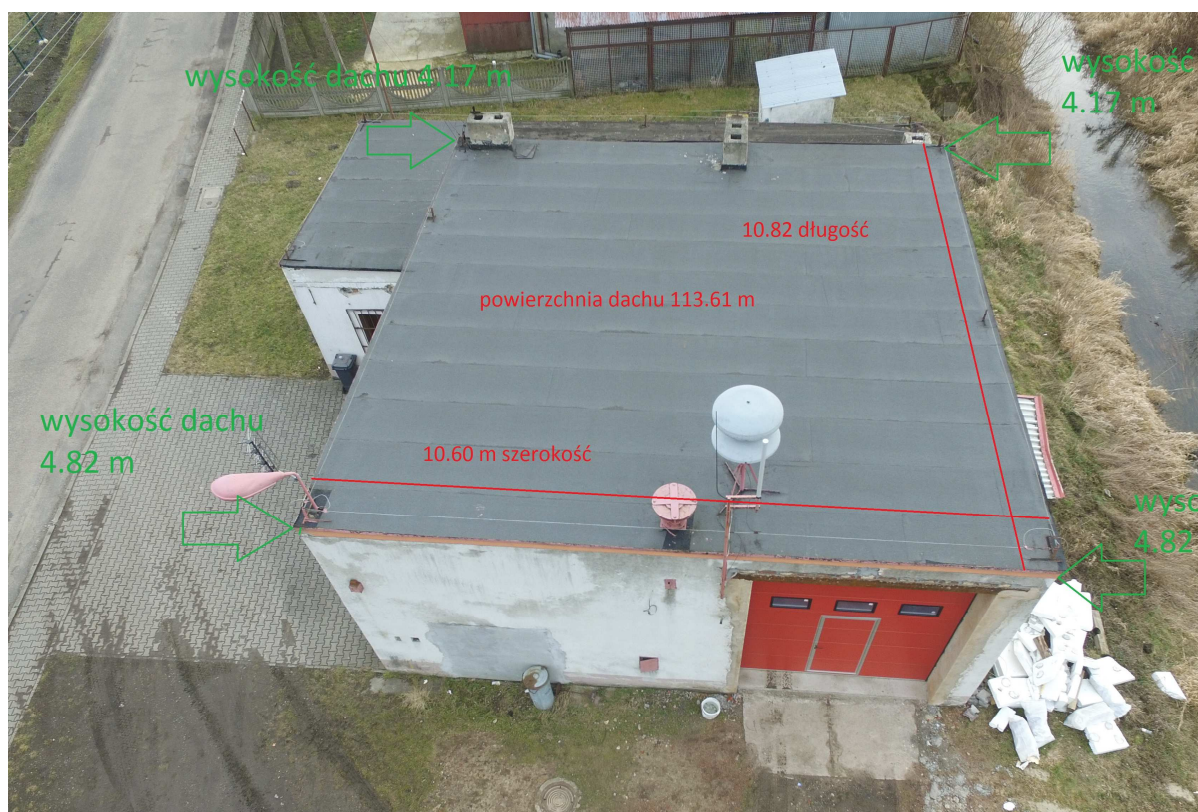
Fotografia nr 2. Widok dachu nr 1.

Dokonano oględzin konstrukcji budynku, a w szczególności dachu budynku, na którym zostaną zamontowane panele fotowoltaiczne. W 2015r dokonano częściowej wymiany pokrycia dachu obecnie dach wymaga generalnego remontu – w kilku miejscach dochodzi do przecieków.

Na podstawie dokonanych oględzin stwierdza się, że stan konstrukcji budynku jest dostateczny, a dodatkowe obciążenia spowodowane montażem paneli fotowoltaicznych na konstrukcji dachu nie będą miały wpływu na bezpieczeństwo użytkowania obiektu. Jednocześnie zaznacza się, że montaż paneli fotowoltaicznych w ilościach przewidzianych koncepcją na dachu budynku jest możliwy po wykonaniu konstrukcji wsporczej rozkładającej obciążenie skupione na równomiernie rozłożone. Przed montażem paneli fotowoltaicznych należy dokonać wymiany - uszczelnienia poszycia dachu.

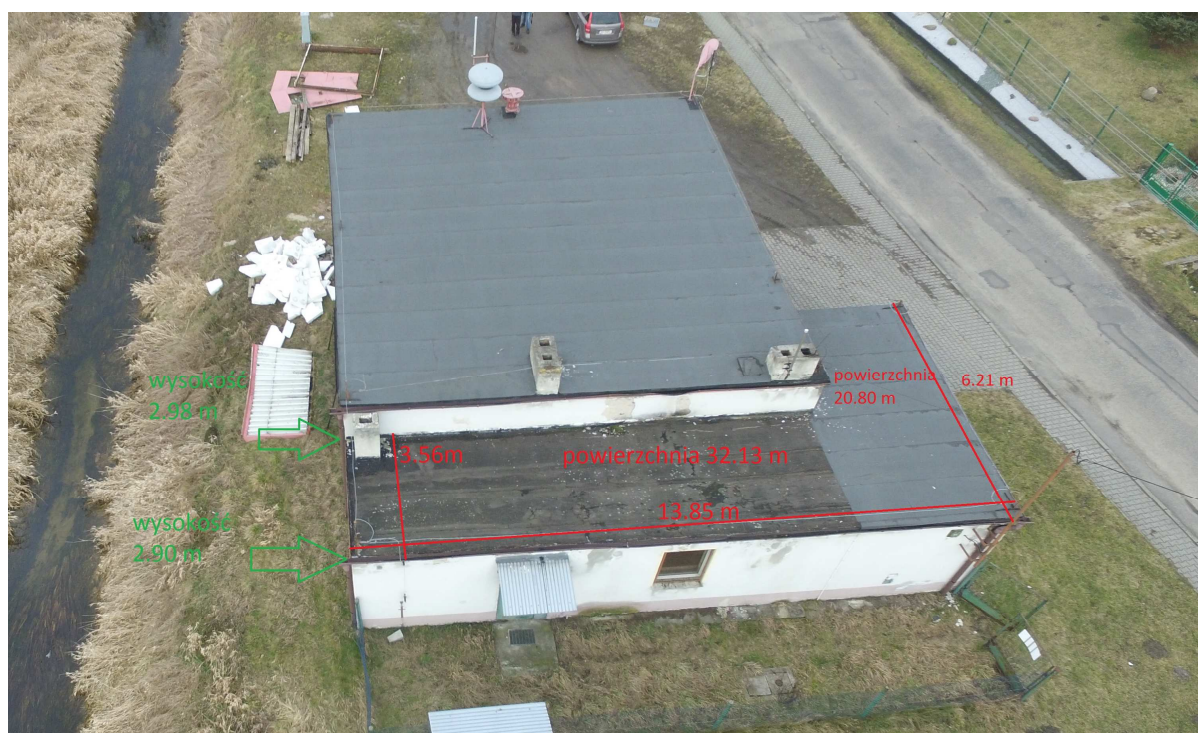
Fotografia nr 3. Widok dachu nr 2.
